AYUNTAMIENTO DE ALMARAZ

**“Memoria valorada desmontaje y retirada tubería
antigua de fibrocemento,
dentro del túnel de Valdecañas,
en canalización de Almaraz y Saucedilla”**

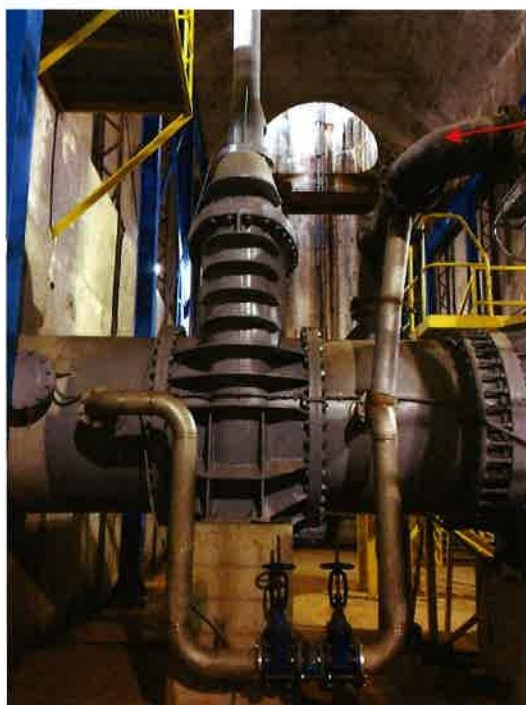
TUBERÍA CAPTACIÓN AGUA PARA
ALMARAZ DENTRO DE
INSTALACIONES DE C.H.T.

La captación se realiza por gravedad y antes de las obras del 2020, discurría por una tubería de 300 mm de diámetro interior, fabricada en acero y fibrocemento según zonas, ubicada dentro las instalaciones del edificio de Confederación Hidrográfica del Tajo. El tramo de fibrocemento circula por del túnel de regadío de Valdecañas, con una longitud total de dos kilómetros, cuatrocientos cincuenta metros lineales

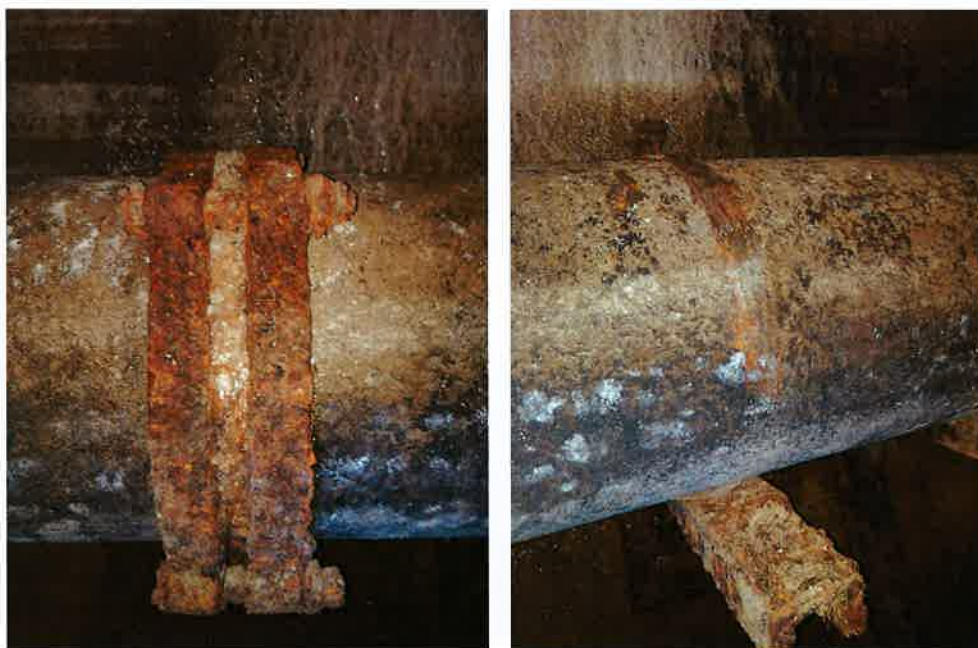
- I. El paso de tiempo ha afectado a los materiales de construcción utilizados, tanto a la tubería de fibrocemento como a los apoyos metálicos y anclajes al muro del túnel.

Fig. 2- Estado de la tubería de fibrocemento, uniones y anclajes.

- II. El túnel permanece inundado durante el periodo de regadía, por tanto, muchos tramos de la tubería también, esto implica corrosión en los soportes metálicos, con deterior general de toda la instalación.
- III. Existen cambios de presión, de temperatura, etc. (provocados por los periodos de inundación de la tubería entre los meses de marzo y septiembre). Es tos cambios provocan movimientos de la tubería, que unido a la rotura de las abrazaderas que sujetan la tubería sobre los soportes metálicos, provoca fugas por fisuras en la misma.
- IV. El corte del suministro de agua de forma provisional para la reparación de dichas fugas, provoca otras nuevas en el tramo

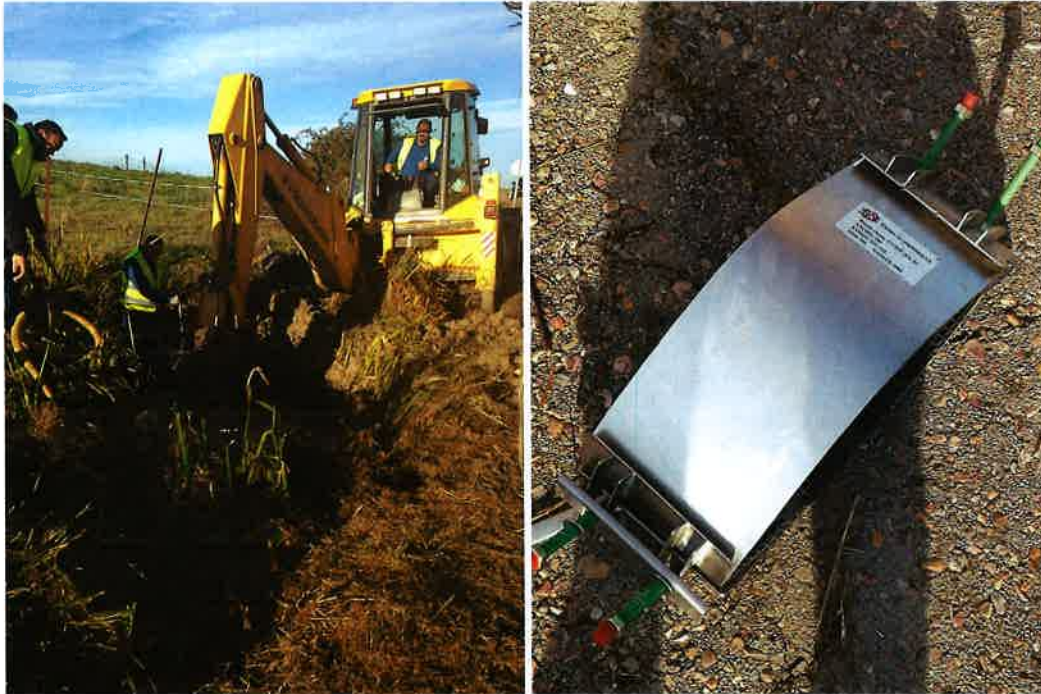
enterrado que lleva el agua hasta la caseta de bombeo, que también es de fibrocemento. Las reparaciones en la tubería, tanto enterrada como la existente en el interior del túnel, eran constantes y numerosas a lo largo del año.

Fig. 3-Fotografía de reparación fuga en tubería enterrada abastecimiento actual y abrazadera de gran tolerancia utilizada en dichas reparaciones

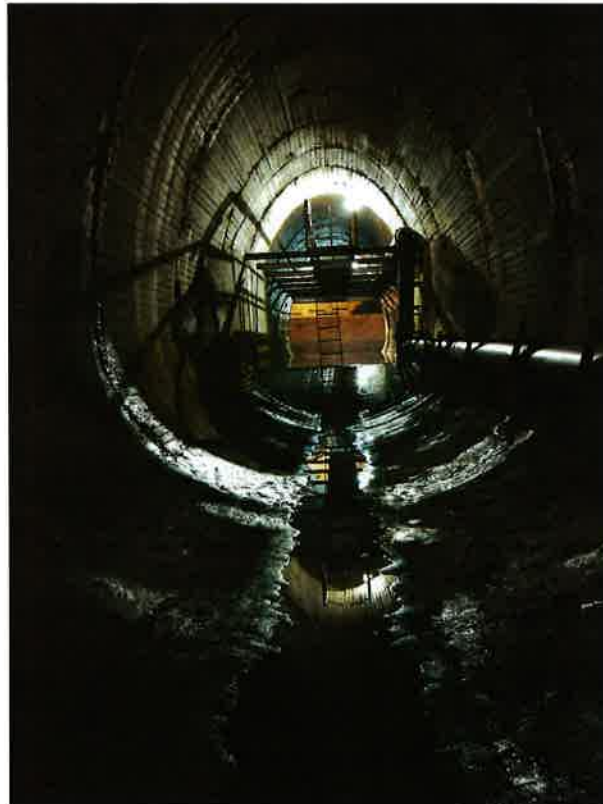
Fig. 4-Fotografía de inicio de tubería antigua de fibrocemento en túnel, donde puede verse al fondo a la derecha los dos codos de 90° que existían en su momento.

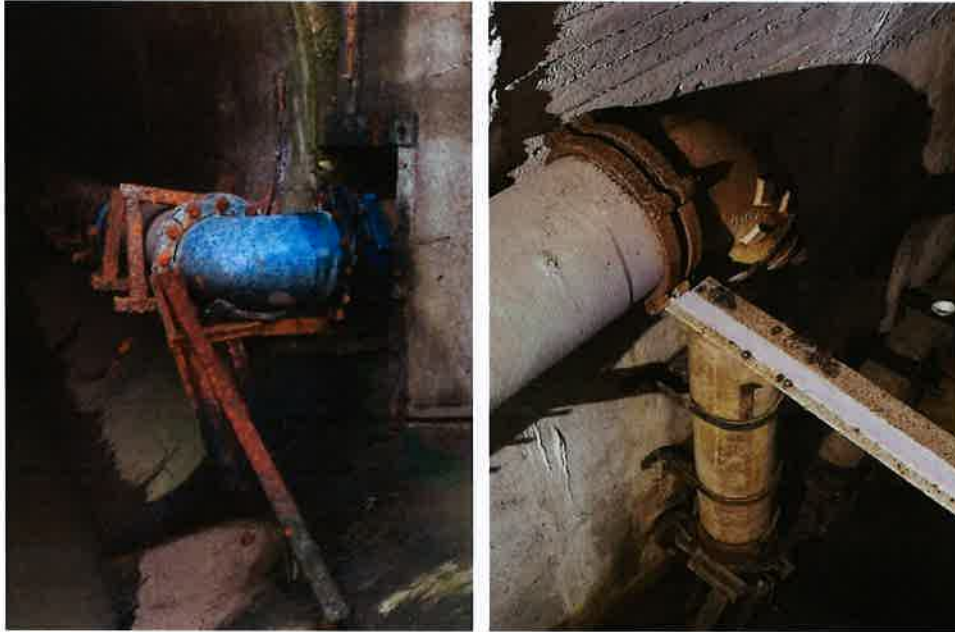
Los Codos son de 45° PE de DN300 PN10 Medidas DIN EN ISO 15494/B, DIN EN 12201/3 Inyectados con extremos alargados para soldadura tope y electro fusión. PE100 Color negro. Anteriormente los codos en la tubería antigua instalada eran de 90° y sufrían la consecuencia del golpe de ariete durante los cortes de suministro imprescindibles para las numerosas reparaciones que se realizaban.

Fig. 5-Fotografías donde se aprecian los refuerzos existentes en los codos antes de las obras del 2020, la fotografía de la izquierda era el codo a la salida del túnel y la fotografía de la derecha era el tramo inicial de la tubería en la pasarela superior.

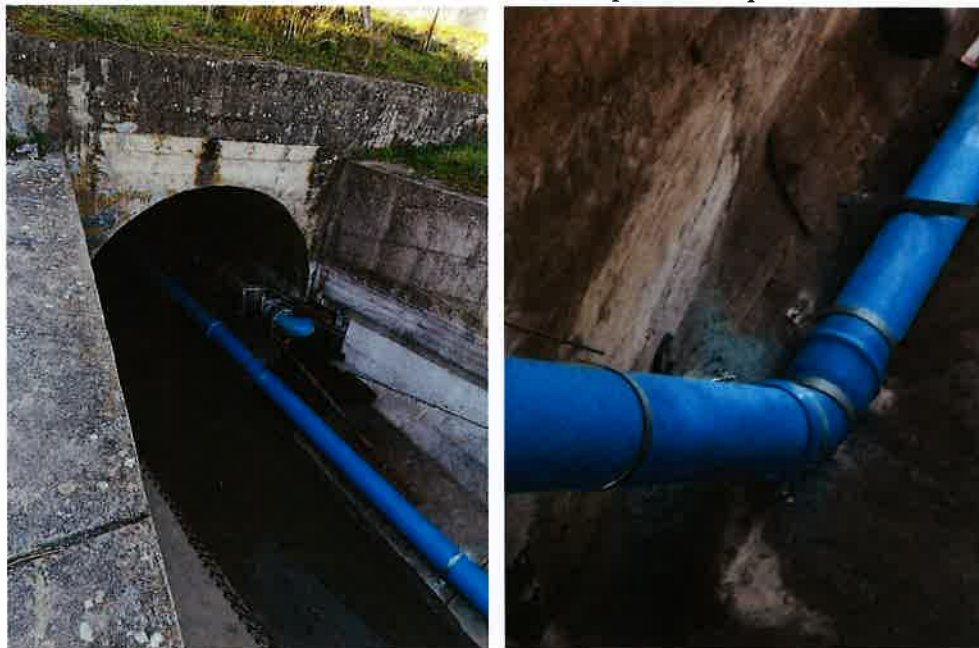
Fig. 6-Nueva tubería PVC-O en inicio y fin de túnel respectivamente.

Colocación en túnel de tubería de PEAD PE-100 de 315 mm de diámetro y 0,6 MPa de presión de servicio y unión por soldadura a tope "in situ", instalada en el interior del túnel sobre soportes cada 3/4 m. de distancia. Según indicaciones expresas en el condicionado de CHT, deben ser Acero Inoxidable. Solicitada información a Confederación del Tajo sobre las presiones existentes en la tubería actual, según las cotas y longitud, nos indican que no disponen de información al respecto, dado que no disponen de documentación en archivos referente a la captación actual. La empresa que procedió a la ejecución de las obras realizó una memoria técnica con la resolución de las cuestiones plantadas.

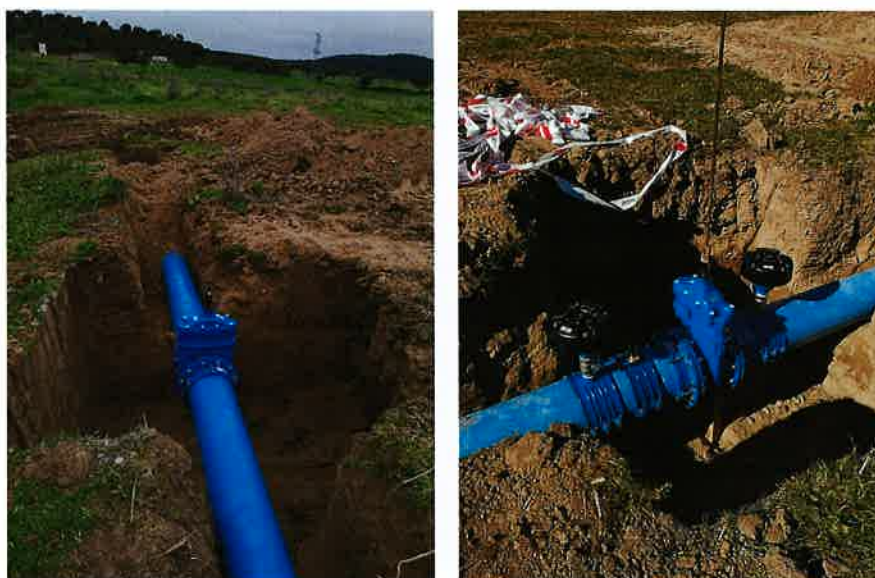
El ramo exterior del túnel discurre actualmente sobre uno de los laterales del actual canal de regadío, y se instalaron dos manguitos compensadores DN300 PN10 cuerpo EPDM. Bridas DIN PN-10 zincadas, presión trabajo máx: 10 BAR. Temp: -10°C +105°C incluida tornillería zincada calidad 8.8, para evitar problemas de dilatación provocados por los cambios de temperatura exteriores en la tubería de polietileno.

Fig. 7-Tubería en zona exterior

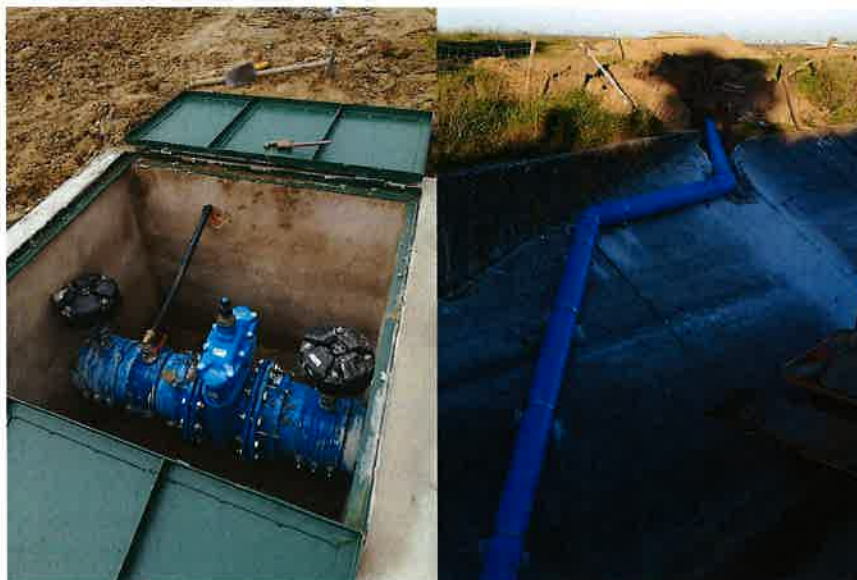
Se realiza la instalación de una arqueta prefabricada de anillos de hormigón 1,5 m de diámetro y 2 m. de profundidad conformada por solera de hormigón ligeramente armada, anillas de hormigón de 1,5 m. de diámetro, tapa de hormigón prefabricada con tapa de acceso en fundición dúctil.

Fig. 8-Arqueta prefabricada y conexión tubería enterrada.

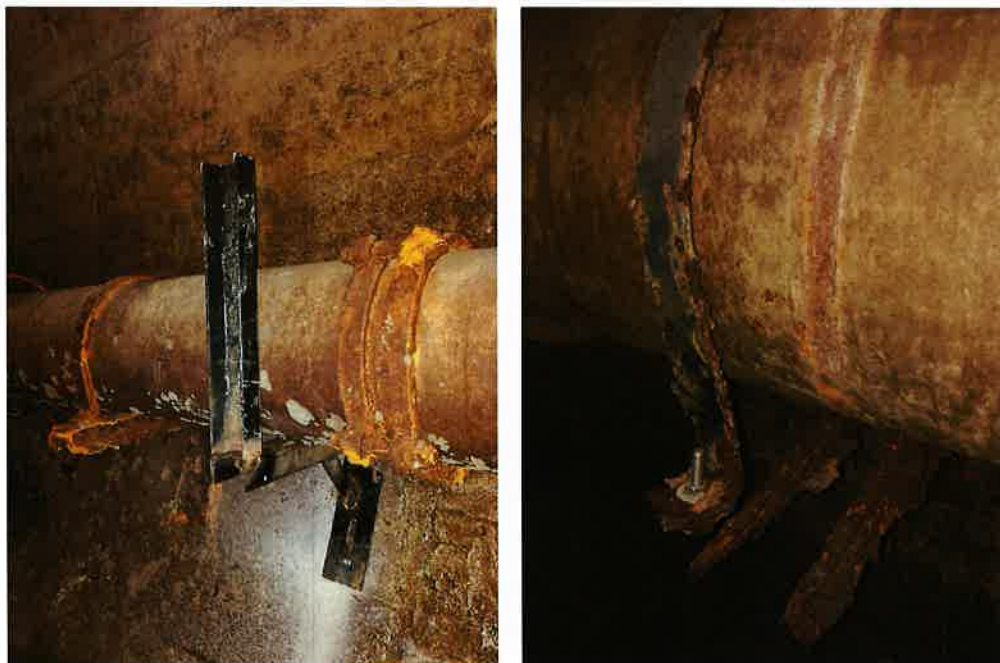
Los trabajos consistirán en la retirada de 2.450 ml de tubería de fibrocemento DN30, y de todos los elementos de fijación y anclaje existentes en el interior del túnel. Dichos soportes están situados entre 50 cms y un metro de distancia unos de otros, dependiendo de su antigüedad.

Fig. 9-Detalles anclajes y soportes metálicos a desmontar

Las dimensiones del túnel son prácticamente continuas en todo el recorrido, por tanto, la posibilidad de transportar el material mediante un dumper a la hora de extraerlo es factible. Los refuerzos se realizaron con nuevos soportes metálicos compuestos por una viga horizontal soldada a una pletina que a su vez se atornilla al

muro, una escuadra entre la pletina y la viga, y por último otra viga vertical para impedir el movimiento de la tubería (ver Fig. 9).

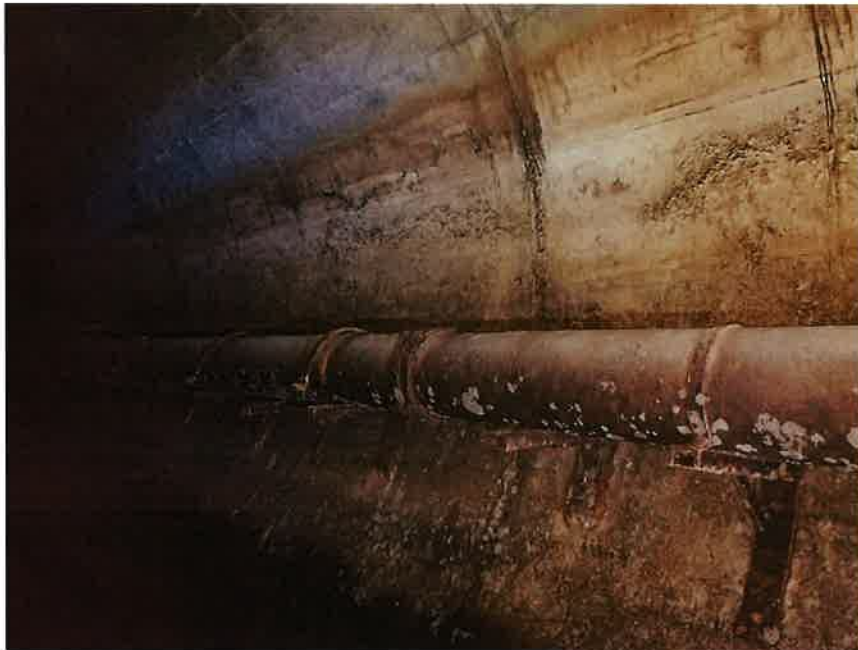
La tubería existente de fibrocemento que se debe desmontar, que actualmente está sin utilizar, es de 300 MM, siendo cada tramo de 3,00 metros de longitud y un peso aproximado de 50 kg por cada metro lineal.

Fig. 10-Detalle tubería, pletinas, y soportes en el túnel

Los primeros soportes realizados en los años 80 para la instalación de la tubería de fibrocemento, se realizaron con abrazaderas en la parte superior, pero, a lo largo de los años, esas abrazaderas han ido deteriorándose, y en algunos casos hasta han desaparecido por la acción del agua. Prácticamente el 80% de las abrazaderas están desprendidas y no realizan su función.

La extracción deber ser completa, por tramos, tubería y anclajes a la vez, y dada las características de la tubería, es necesario que los trabajos los realice una empresa con RERA (Registro de Empresa con Riesgo de Amianto).

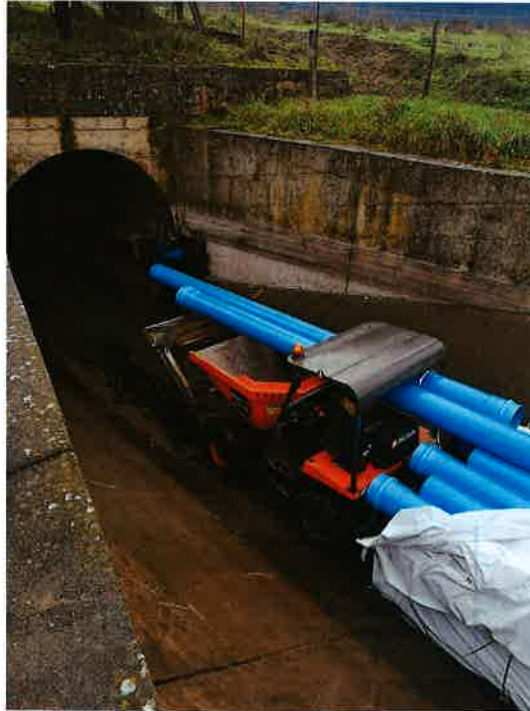
En los trabajos de montaje de la tubería actual de abastecimiento de agua bruta, se utilizó un dumper para el transporte de los tubos en el interior del túnel.

Fig. 11-Dumper con PVC-O en obra 2019
